RAPPORT D'ENQUÊTE FERROVIAIRE
R02Q0021

DÉRAILLEMENT EN VOIE PRINCIPALE

DU TRAIN NUMÉRO PH 187
DU CHEMIN DE FER QNS&L
AU POINT MILLIAIRE 139,33
DE LA SUBDIVISION WACOUNA
À ÉRIC (QUÉBEC)
LE 18 MARS 2002

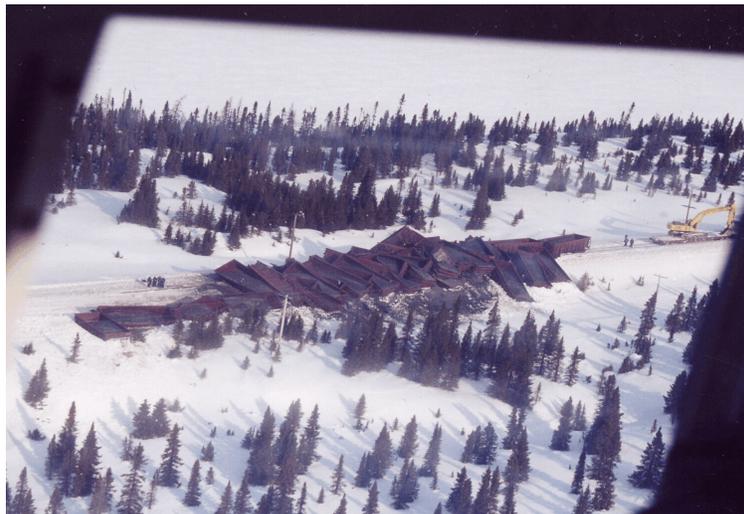
Figure 1. Vue d'ensemble du lieu de l'accident

Les wagons déraillés se sont immobilisés en accordéon et se sont empilés les uns sur les autres, formant un amoncellement de ferraille et de minerai de fer sur l'emprise ferroviaire (voir la figure 1). Trente-trois wagons ont été détruits et sept wagons ont subi des dommages importants. La voie a été endommagée sur environ 300 mètres. Le temps était clair et la température était de moins 12 degrés Celsius.

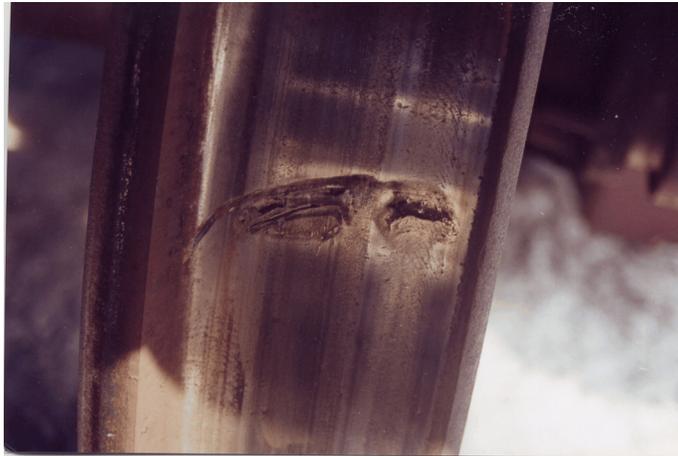
Figure 2. Marque sur la table de roulement de la roue

Un examen des wagons du train révèle que les roues du côté est des wagons précédant le 25^e wagon (du 17^e au 24^e) présentent une marque transversale sur la table de roulement (voir la figure 2). Aucun autre défaut mécanique n'est observé sur les wagons.

Les marques de boudin de roue visibles sur les traverses à partir du point où la destruction de la voie a débuté continuaient jusqu'au premier wagon déraillé. De plus, la marque sur les roues du côté est des wagons précédant les wagons déraillés confirment que le rail s'est rompu lors du passage du 17^e wagon du train PH 187.

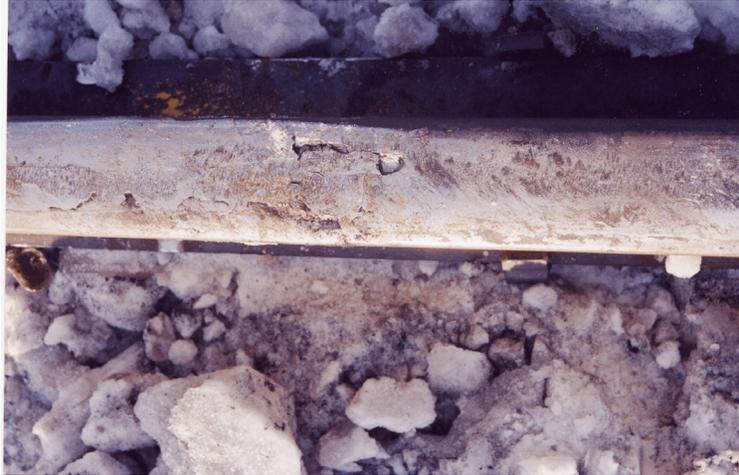
Figure 3. Écrasement du champignon de rail

Aux environs du point milliaire 139,33, où la destruction de la voie a débuté, le rail présentait un écrasement du champignon (voir la figure 3). Ce défaut de surface avait été constaté lors de l'inspection du 5 février 2002 et avait été classé comme un défaut de « priorité 1 ». À quelques pieds au sud de ce défaut, le rail était brisé sous le dernier wagon déraillé. Quatre morceaux de rail brisé, deux morceaux de champignon de rail et deux morceaux de patin de rail ont été récupérés et envoyés au Laboratoire technique du BST pour analyse. Il n'y avait pas de marques de boudin de roue ni de marques de pièces traînantes au nord de l'endroit où le rail était brisé. Des marques de boudin de roue étaient visibles, à l'est de la voie, jusqu'au premier wagon déraillé.

L'examen du rail par le Laboratoire technique du BST (rapport LP 030/02) a révélé que l'usure du rail était minime. La surface du champignon montrait des signes d'une exfoliation légère sur le côté intérieur du champignon. Les essais sur des morceaux de rail ont montré que le rail avait une résistance maximale à la traction de 171 ksi¹. La dureté de la surface du champignon atteignait 42 Rockwell « C » (ou 393 Brinell) sur les premiers 0,7 mm; une dureté de surface de cette importance est normale et est due à l'écroutissage du métal de surface.

Les essais de laboratoire ont révélé qu'il n'y avait pas de fissure préexistante dans les morceaux de rail et que la rupture a été rapide, et tout indique que le rail s'est rompu soudainement lors du passage du train. Le tracé de la rupture observé sur les morceaux de rail indique qu'une rupture s'est amorcée à la surface du champignon et a coïncidé avec l'extrémité du fluage du champignon agissant comme zone de concentration de contrainte. La résistance élevée à la traction et la dureté relativement élevée mesurées sur les morceaux de rail sont des propriétés indiquant un matériau sensible à l'amorçage et au développement de défauts internes; ainsi, le rail était sensible aux impacts de roues, surtout par temps froid.

De plus, des inspections visuelles spéciales avaient été effectuées pour relever les défauts de rail. Les défauts avaient été évalués selon leur gravité et les travaux de réparation avaient été prévus en conséquence. Cependant, le nombre relativement élevé d'écrasements de champignon de rail — environ deux défauts en moyenne par mille de voie entre le point milliaire 130 et le point milliaire 150 — n'a pas permis aux équipes de réparation d'effectuer les travaux tel que prévu.

Le Chemin de fer QNS&L a mis en place un système de suivi des priorités et de contrôle des risques pour rectifier les défauts les plus prioritaires. On a resserré les critères admissibles pour les défauts de rail; par exemple, la limite admissible pour les écrasements de champignon de rail est passée de 13 mm à 7 mm.

La compagnie élaborera un plan d'action et un programme d'entretien préventif pour rectifier les défauts de surface en contrôlant la dynamique de l'interface roue-rail. Dans le cadre de cette

initiative, on installera et mettra en service 45 nouveaux lubrificateurs de rail, on élaborera un plan de reprofilage des roues, on achètera une nouvelle tour à roue et on doublera le nombre de rails meulés (de 800 à 1 600 parcours par mille de voie par année).
